**Bouwblokinventarisatie, werfbegeleiding en
archeologisch vooronderzoek
Lier – Florent Van Cauwenberghstraat**

Jordi Bruggeman en Natasja Reyns

Rapporten van het archeologisch onderzoeksbureau All-Archeo bvba 020

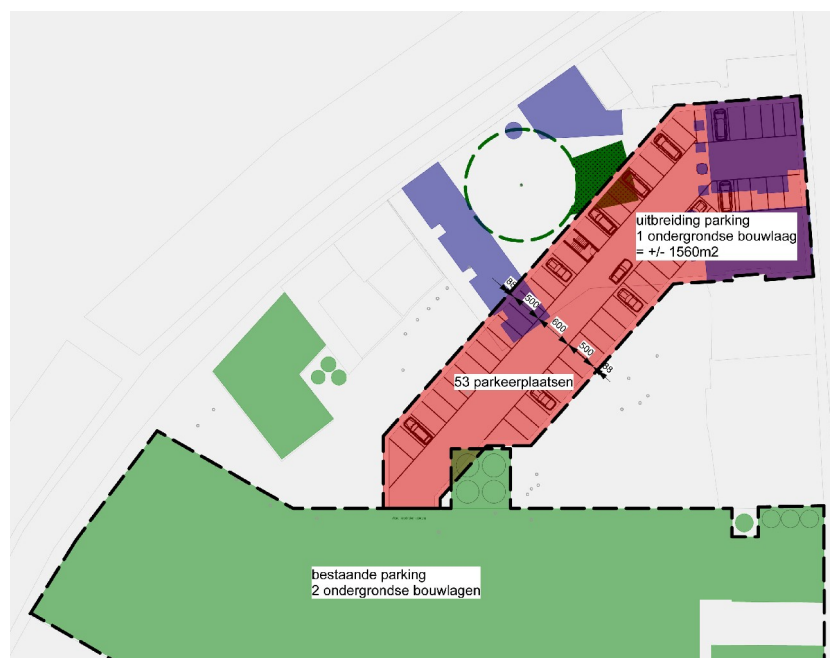
Fig. 5: Ontwerpplan uitbreiding ondergrondse parking Grote Markt

Mogelijk wordt, onder impuls van de stad Lier, ook een ondergrondse parkeergarage gerealiseerd op de locatie van het onderzoeksgebied, aansluitend op de huidige parking Grote Markt, met een bijkomende capaciteit van 53 parkeerplaatsen (Fig. 5). Dit zal een verstoring tot op een veel grotere diepte en over een grotere oppervlakte veroorzaken, met name circa 1560 m². Dit dossier is op dit moment nog ter studie. Bedoeling is twee ondergrondse parkeerniveaus te realiseren, waarbij de vloer van het eerste ondergrondse verdiep komt te liggen op circa 3,70 m -mv, en bij het tweede niveau op circa 6,25 m -mv. Hierdoor zal een groot deel van het onderzoeksterrein onderkelderd worden. Slechts een strook langs de Capucijnenvest zal niet ingenomen worden door de parkeergarage.²

2 Documentatie verkregen van Ann Pyl en Filip Opdebeeck (Osararchitects nv). Op Fig. 5 is verkeerdelijk weergegeven dat slechts één parkeerniveau zal gerealiseerd worden.

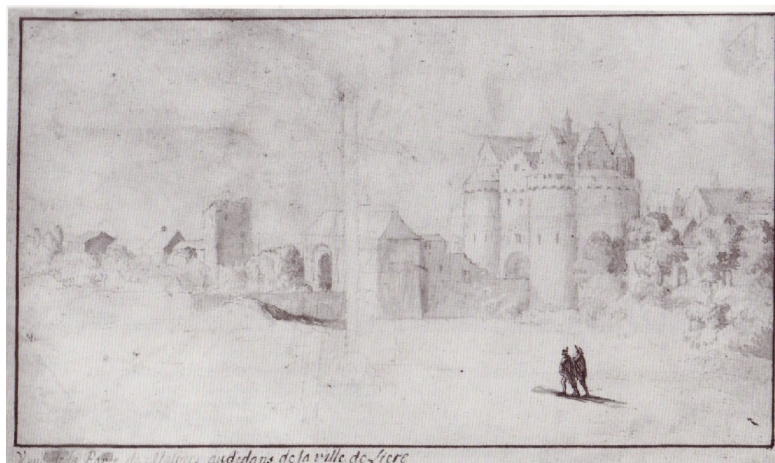
Fig. 11: Gewassen pentekening van de Mechelse Binnenpoort, anoniem, tweede helft 17de eeuw (Bron: historische stedenatlas Lier).

Enkel een pentekening uit de tweede helft van de 17de eeuw kan ons inzicht geven in de constructie van de stadsmuur (Fig. 11). Op deze tekening lijkt de stadsmuur afgebeeld aan de rechterzijde, die centraal lijkt aan te sluiten op de stadspoort. In de muur lijken zich nissen te bevinden, wat zou kunnen wijzen op een fundering op pijlers en bogen.

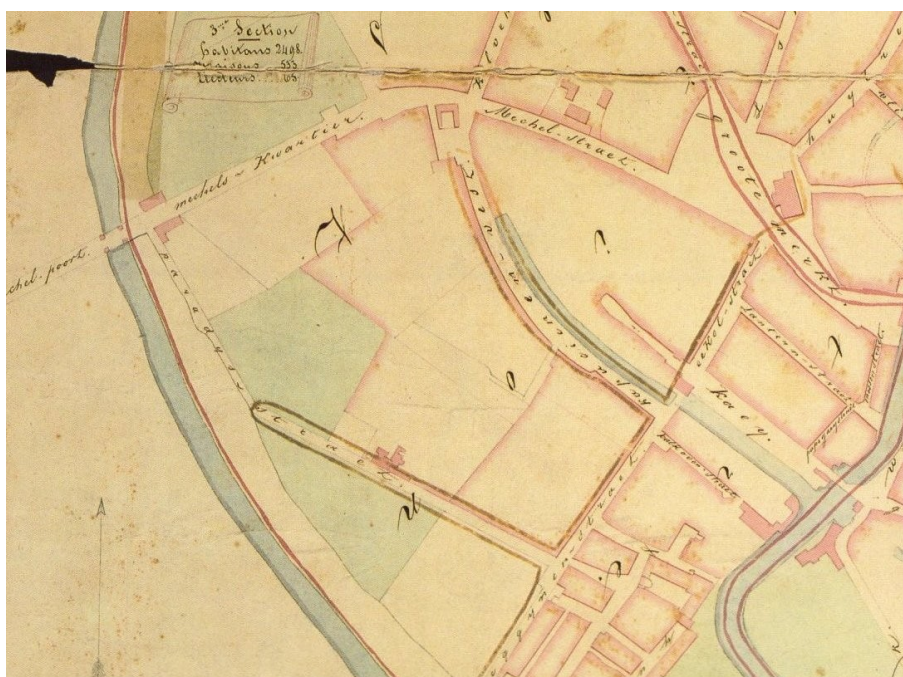
Fig. 16: Plan van Lier uit 1842, waarop kan gezien worden dat de vestgracht reeds gedempt is ter hoogte van het onderzoeksgebied (Bron Historische stedenatlas van Lier).

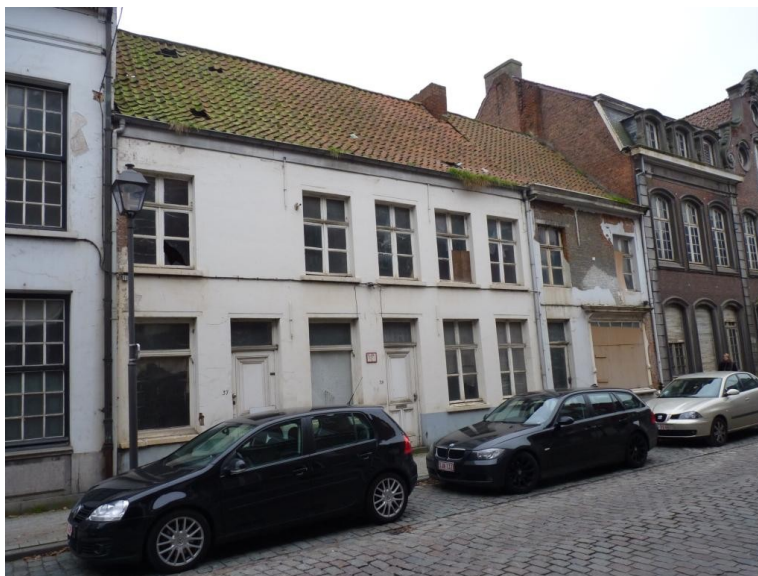
Fig. 17: Huidige situatie van de huizen Florent Van Cauwenberghstraat 37-41

Florent Van Cauwenberghstraat 37-41 (Fig. 17). Het zijn drie gelijkaardige breedhuisjes van twee à drie traveeën en twee bouwlagen onder een zadeldak met Vlaamse pannen. Ze zijn opgetrokken op het einde van de 18de eeuw, nadat de Mechelse binnenpoort volledig was gesloopt, de vestbrug genivelleerd en de vesting gedempt. De gevels bestaan uit bepleisterde en lichtgroen beschilderde lijstgeveltjes op gecementeerde plint met eenvoudige rechthoekige muuropeningen. Verder werden nog lange muurankers en sobere houten kroonlijsten genoteerd. Tot slot wordt nog vermeld dat nummer 41 voorzien is van een mooie houten pui onder een vooruitspringende kroonlijst op consoles, die dateert uit het eerste kwart van de 20ste eeuw.²²

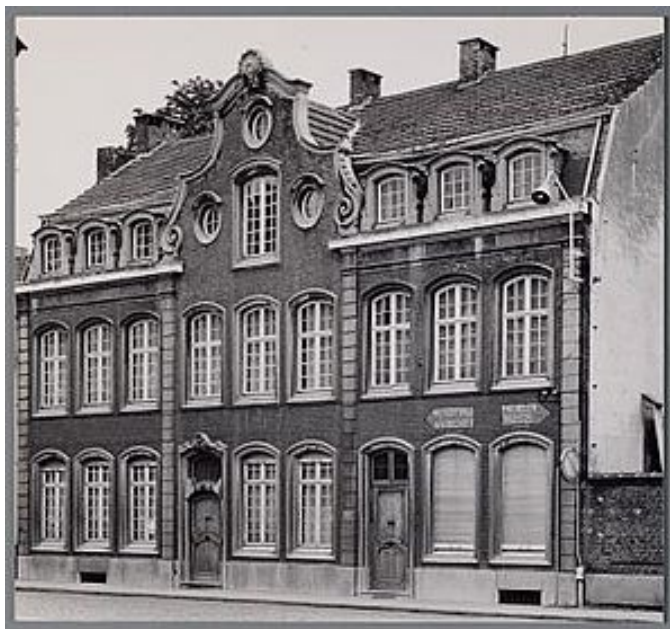
Fig. 19: Foto van pand nr. 43-45 vlak na de bouw (1922) (www.beeldbankmechelen.be)

De woningen zijn voorzien van een lijstgevel met in het midden een hoger oplopende en in- en uitgezwenkte topgevel (Fig. 19). De gevel is opgetrokken in baksteenbouw, met verwerking van arduin (onder meer voor de plint). De traveeën zijn per drie geritmeerd door arduinen geblokte pilasters. De top wordt gemarkeerd door voluutvleugelstukken, een gebogen kroonlijst met gestrekte uiteinden, een zware schelsluitsteen en oculi onder druiplijst. Verder bevinden er zich steekboogvensters en is de vierde travee voorzien van een spiegelboogdeur in arduinen omlijsting met rocaille motieven. Ook de dakvensters zijn steekboogvensters onder een kroonlijst met gestrekte uiteinden en flankerende voluutvormige vleugelstukken.²⁷ Over de kelders wordt geen informatie verstrekt.

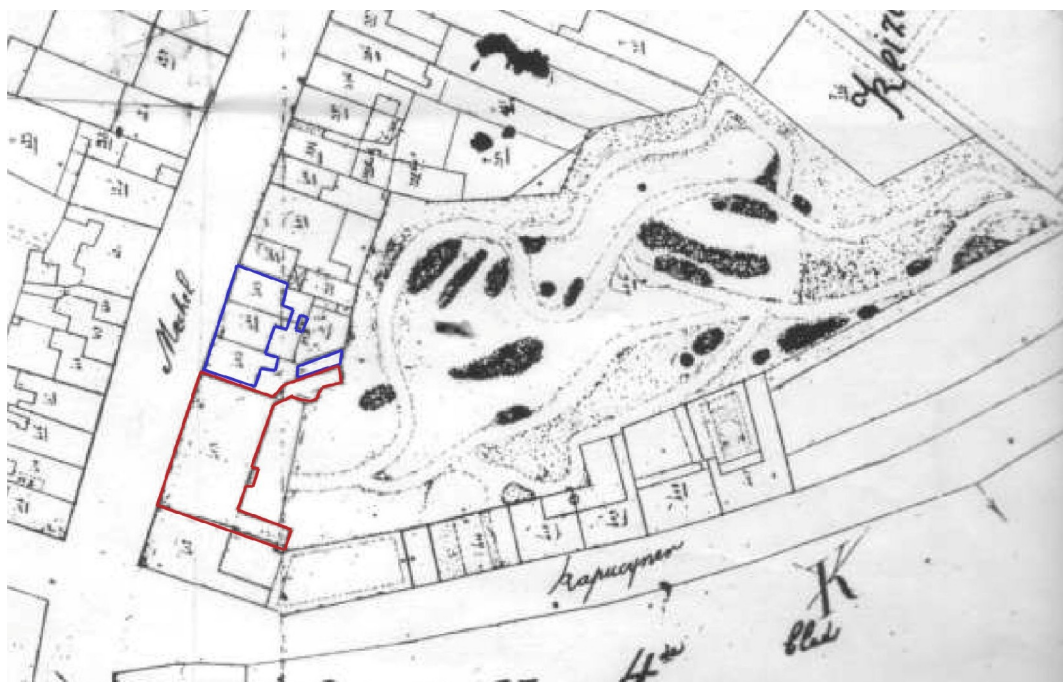
De volgende kaart die gebruikt kan worden om de wijzigingen binnen het onderzoeksgebied doorheen de tijd te achterhalen, is het primitief kadaster uit 1830 (Fig. 21). Dit toont in de eerste plaats dat de percelen van de huidige woningen FVC 43 en 45 één waren. Op deze plaats bevond zich een L-vormig gebouw. Verder is interessant om hierbij op te

merken dat FVC 34-45 niet alleen een aanbouw had in het oosten, maar tevens in het westen. Deze laatste heeft tot slot nog als opvallend kenmerk dat deze in het midden een halve cirkelvorm vertoont. De plaats van de drie overige woningen, FVC 37-41 zijn al ingenomen door drie woningen.

Fig. 21: Detail primitief kadaster 1830. Rood: FVC 43-45, blauw: FVC 37-41

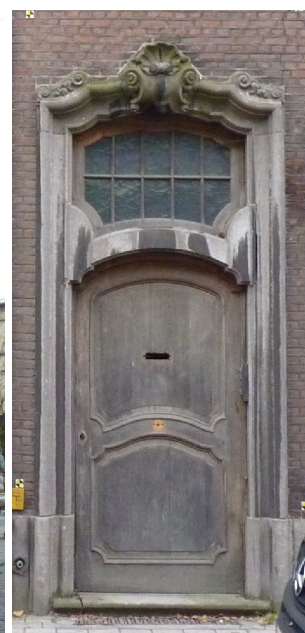
Fig. 32: Voordeur

vierde travee is tot slot voorzien van een spiegelboogdeur in arduinen omlijsting met rocaille motieven (Fig. 32).³¹

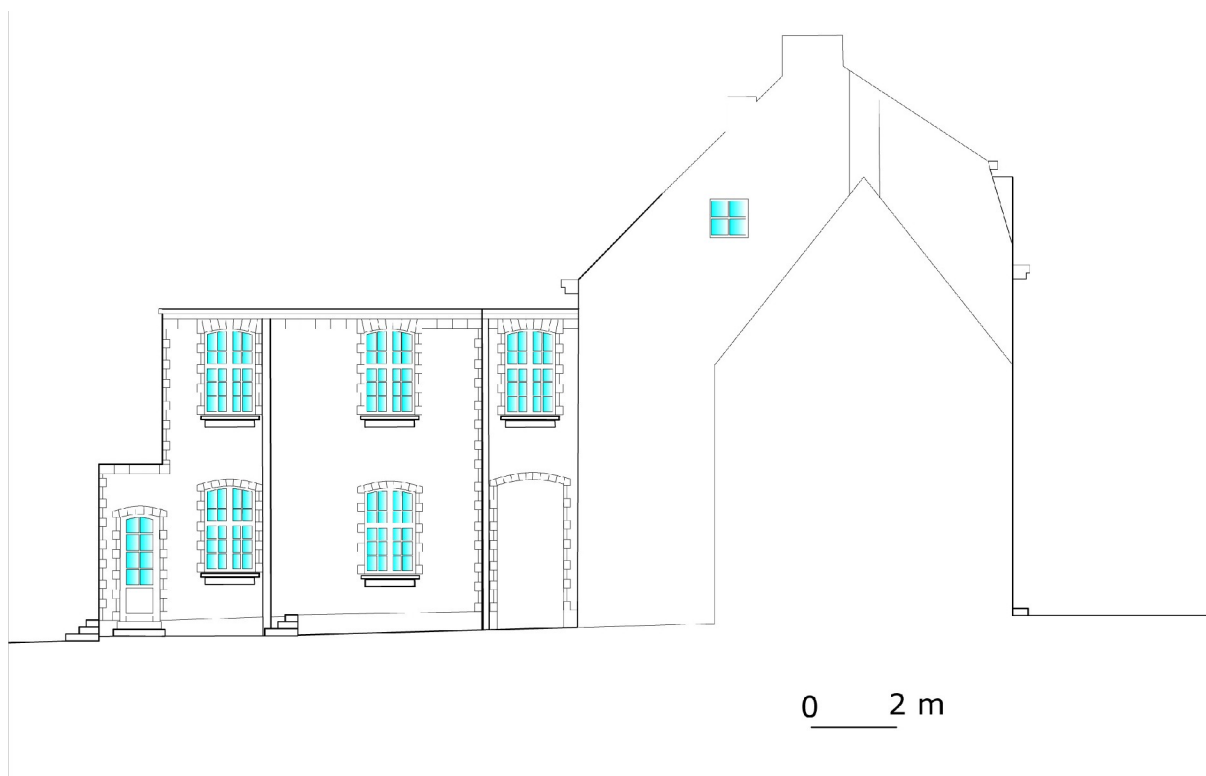
Fig. 33: Oostelijke gevel

De oostelijke gevel bestaat uit baksteenbouw. In deze gevel bevinden zich enkele steekboogvensters met een omijsting in zandsteen en één vierkant venster met vier ruiten dat zich ter hoogte van kamer 4 op verdieping 2 bevindt. Een groot deel van de gevel bevindt zich achter pand FVC 41 en is bijgevolg niet zichtbaar (Fig. 33).

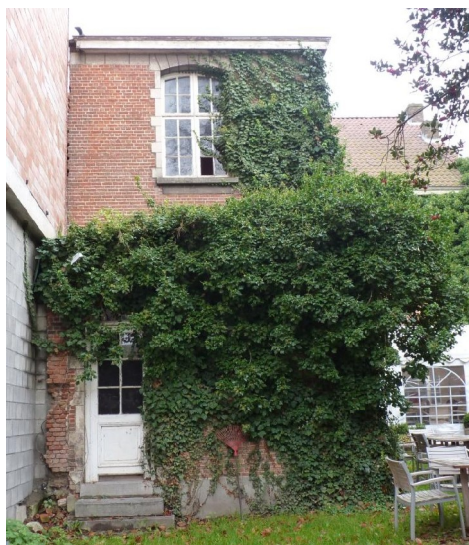
Fig. 34: Achtergevel

De achtergevel is duidelijk minder indrukwekkend dan de voorgevel. Ook de achtergevel bestaat uit baksteenbouw en is hier voorzien van een gecementeerde plint (Fig. 36). De vensters achteraan zijn opnieuw steekboogvensters, maar hebben achteraan een omlijsting in zandsteen (Fig. 34 en Fig. 35).

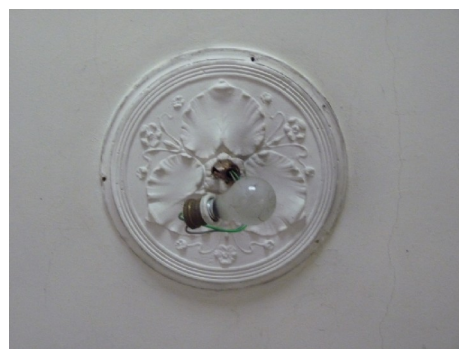
Plafond: wit geverfd, stucwerk: kooflijst en rozet, ter hoogte van de lamp.

Fig. 39: Rozet aan plafond kamer 2

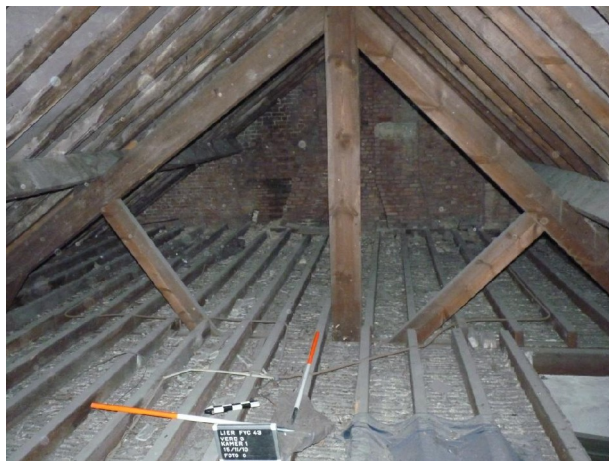
Fig. 58: Dakstoel oostzijde

georiënteerd is. Dit deel is aan de straatzijde uitgewerkt tot een mansardedak, een gebroken kap of Frans dak met steile ondervlakken en licht hellende bovenvlakken.³⁵ Aan de dakstoel kan gezien worden dat de noordzijde van het dak enigszins langer is dan de zuidzijde (Fig. 58). Bijgevolg bevindt de nok zich niet centraal ten opzichte van het noordelijke deel van de woning, maar is deze enigszins meer naar het zuiden gelegen. De dakbedekking bestaat uit dakpannen, behalve vooraan, op het onderste deel van het mansardedak, waar leistein is aangewend.

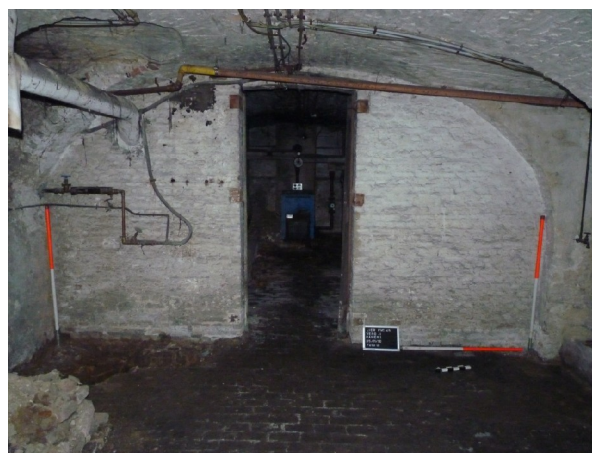
Fig. 60: Gewelf oostzijde kamer 1

Hij wordt overwelfd door twee op elkaar aansluitende oost-west georiënteerde tongewelven (Fig. 60), dus parallel met de straat. Deze twee gewelven worden via tussenmuren verder ingedeeld in compartimenten. De meest naar de straat gelegen overwelfing bestaat uit twee compartimenten, de andere (zuidelijke) uit twee compartimenten, waarbij het westelijk compartiment in de breedterichting verder opgedeeld is in twee kamers. De muren die de overwelfingen in twee

De kelder strekt zich uit onder de volledige noordelijke vleugel, langs de Florent Van Cauwenberghstraat. De zuidelijke vleugel is niet onderkelderd. In de kelder bevinden zich zes kamers (Fig. 61). De kelder is toegankelijk van op het gelijkvloers via een rechte stenen trap in kamer 6, die tegen de zijmuur van pand FVC 45 aanleunt (Fig. 60).

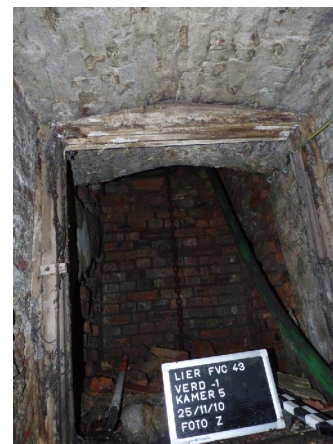
Fig. 63: Nis in kamer 5

Verder zijn er in de verschillende ruimtes nissen ingewerkt (Fig. 63), die de kelder voorzien van licht en waarlangs zaken in de kelder konden worden neergelaten. Twee nissen bevinden zich aan de noordzijde, dus aan de straatzijde. Drie nissen zijn aanwezig aan de zuidzijde en kwamen uit op de tuin. De nis in kamer 6 is daarbij gebruikt als kolenschacht. De meest westelijke nis, werd dichtgemetst en sluit daar aan op de zuidelijke vleugel van het huidige pand. In kamer 6 is tevens tegen de oostzijde een verhoog aangelegd, dat opgebouwd is uit bouwpuin, afgedekt met cementmortel. Dit verhoog wordt aan de westzijde begrensd door een lage muur, die duidelijk afgebroken werd tot de bovenkant van het verhoog. In een vroegere fase werd deze kamer dus wellicht nog onderverdeeld door een muur en waren het twee kamers.

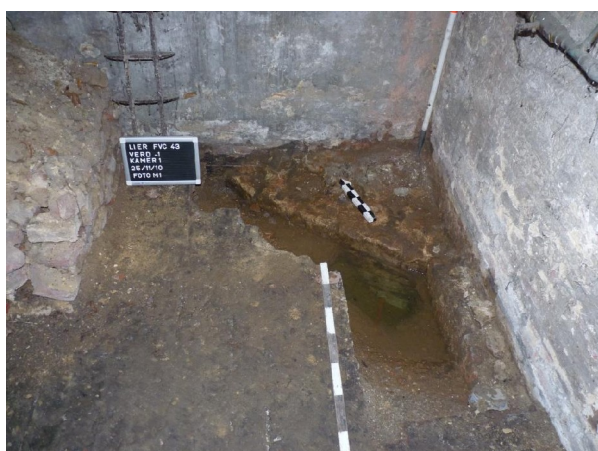
Fig. 64: Muur 1

Aan de straatzijde werden onder het vloerniveau van de kelder nog muurresten aangetroffen, waarop de huidige keldermuur aan de straatzijde werd aangelegd. Deze muren omvatten M1 (Fig. 64) en M2 (Fig. 65), en zijn opgebouwd uit een natuurstenen parement aan de zuidzijde (Fig. 61), opgevuld met bouwpuin en mortel.

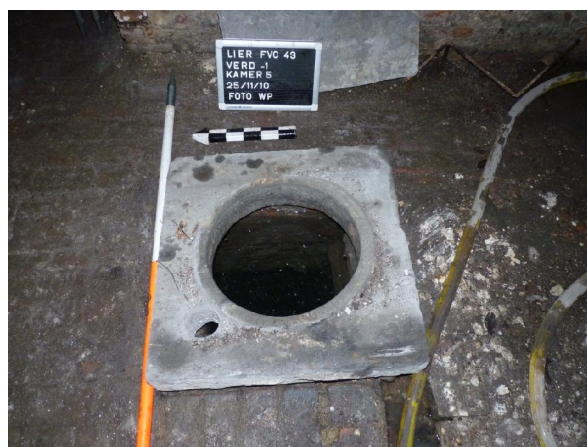
Fig. 67: Waterput

In kamer 5 bevindt zich een waterput. Deze is ingewerkt in de vloer en is afgewerkt in arduin (Fig. 67). De waterput zelf is opgebouwd uit baksteen en heeft bovenaan een vierkante trechter, die overgaat via een koepel in een ronde schacht. De diepte van de waterput bevindt zich minstens 2,39 m onder de bovenzijde van de sluitsteen. Er kon niet vastgesteld worden of dit de bodem is van de waterput, of de bovenzijde van een opvulling.

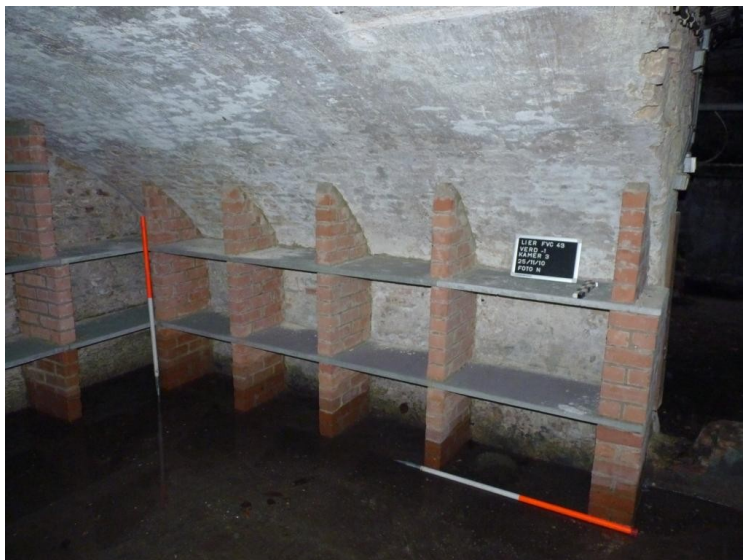
Fig. 69: Noordzijde kamer 3

Na de bouw van de woning werden nog een aantal elementen toegevoegd. Deze worden gekenmerkt door het gebruik van cementmortel, alsook door het gebruik van industrieel geproduceerde bakstenen. Het gaat om twee muurtjes in kamer 2, een muurtje rond de stookolieketel ook in kamer 2, een wijnrek (Fig. 80) in kamer 3 en twee lage muurtjes, muren 13 en 14, eveneens in kamer 3. Wellicht zijn beide quasi gelijktijdig aangelegd.

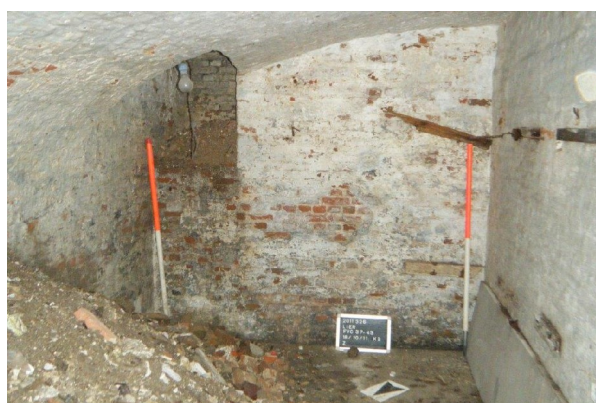
Fig. 72: Zuidzijde kelder FVC37

Alle panden van de woningen FVC 37-41 waren gedeeltelijk onderkelderd. De kelders van FVC 37 en 39 worden overspannen door éénzelfde bakstenen gewelf, dat haaks op de straat staat (Fig. 72). Centraal in deze overwelfde ruimte is in de lengte een muur aangebracht, waardoor twee bijna identieke kelderruimtes ontstonden (Fig. 70). De wanden en het plafond zijn opgebouwd uit bakstenen met een formaat van 15 x 7 x 4,5 cm, met kalkmortel.

Ze zijn tevens bepleisterd met witte kalkpleister. Beide kelders hebben afmetingen van 3,65 x 1,80 m en het vloerniveau bevindt zich op circa 2,00 m onder het maaiveld. De trap (Fig. 71) bevindt zich bij de kelder onder pand 37 aan de noorzijde (straatkant) en bij pand 39 aan de zuidzijde. Er konden geen latere verbouwingen van de kelders vastgesteld worden. De vloer is opgebouwd uit vierkante tegels, met afmetingen van 13,5 x 13,5 cm, in een verspringend patroon. De aanleg van de kelders dient geplaatst te worden na circa 1783, wanneer de Mechelse Binnenpoort werd gesloopt.

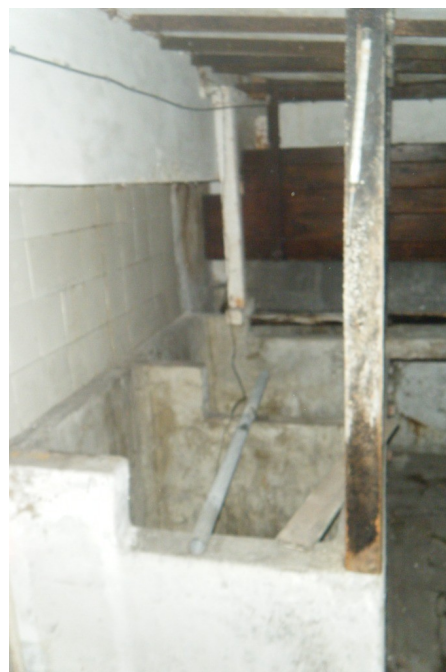
Fig. 73: Gemetste bakken in kelder FVC 41

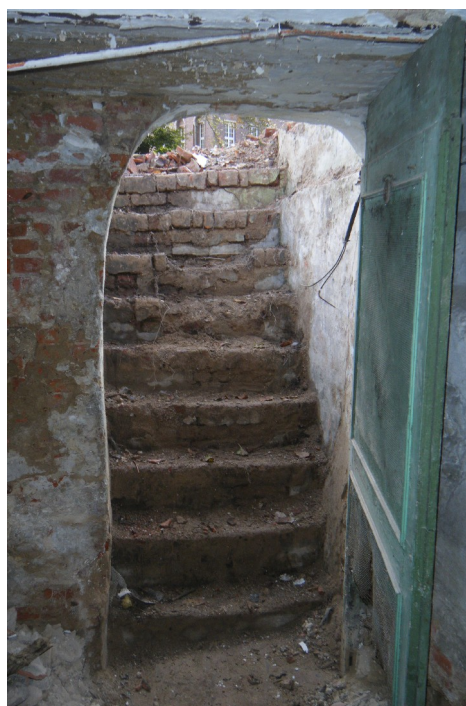
Fig. 76: Trap kelder FVC 41

De kelder onder FVC 41 bestaat uit twee achter elkaar gelegen ruimtes (Fig. 74). De bakstenen toegangstrap bevindt zich aan de zuidzijde (Fig. 76). De voorste ruimte is overwelfd door kleine gewelfjes tussen metalen profielen. Het plafond wordt bij de andere ruimte gedragen door gezaagde houten balken. Dit, evenals een verspringing in de westelijke zijwand, doet vermoeden dat het oorspronkelijke gewelf in een latere fase werd vervangen (Fig. 75). Binnen de ruimtes bevinden zich verschillende gemetste bakken (Fig. 73), drie in de eerste kelder en zes in de tweede kelder, met een afwateringsgootje. De functie ervan is niet helemaal duidelijk. Mogelijk kunnen ze gerelateerd worden aan de voormalige functie van de woning als handelszaak, vanaf het begin van de 20ste eeuw.

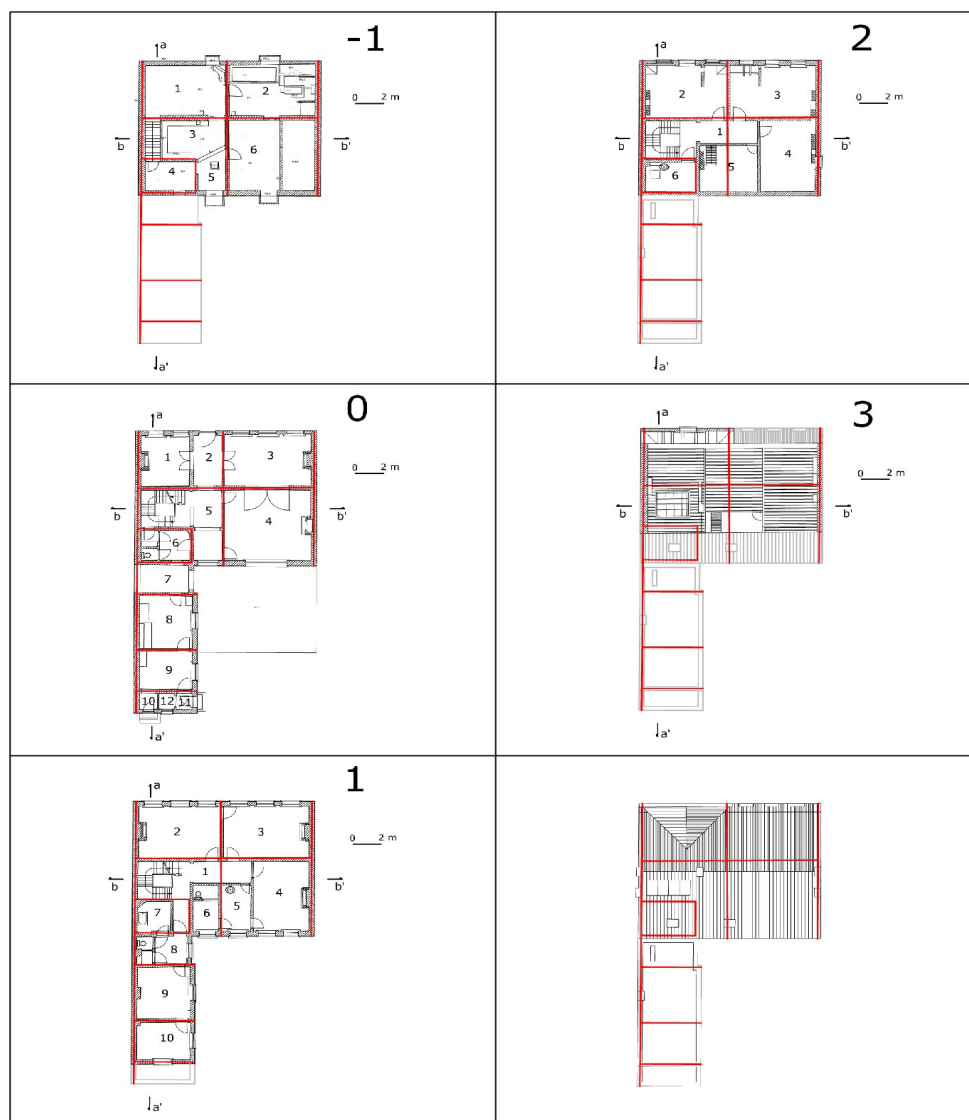
Fig. 79: Structurele analyse

Uit de analyse blijkt dat er een duidelijke correlatie is tussen de funderingen en de dragende bakstenen muren. De verschillende dragende bakstenen muren komen ook per verdieping terug. Hieruit blijkt dat de bestaande woning doorheen de tijd niet tot nauwelijks gewijzigd is op structureel vlak. Er zijn dan ook geen aanwijzingen voor een verdere fasering van de bovenbouw. Ook valt op dat de kelder hier zeer goed bij aansluit. Dit sterkt het vermoeden dat de muren die de kelder in verschillende compartimenten onderverdelen, gelijktijdig zijn aan de bovengrondse structuur.

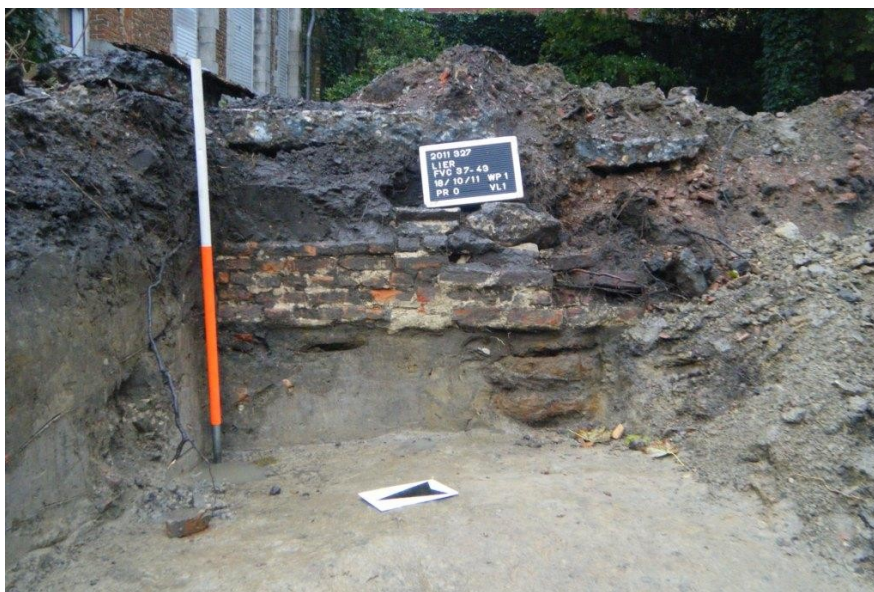
Naast de net besproken muren bevinden zich nog een kelder, muur 6 en een opstaande muur, muur 7. Muur 6 is een bakstenen muur, gevoegd met zavelmortel met kalkstippen. De bakstenen hebben een formaat van 16 x 7,5 x 5 cm en zijn opgebouwd uit afwisselende rijen kopse en strekse bakstenen. Muur 7 is eveneens een bakstenen muur, gevoegd met kalkmortel met kalkstippen. De bakstenen hebben een formaat van 15 x 8 x 4 cm en zijn opgebouwd uit afwisselende rijen kopse en strekse bakstenen.

Fig. 85: Muur 2 (WP1 PRO)

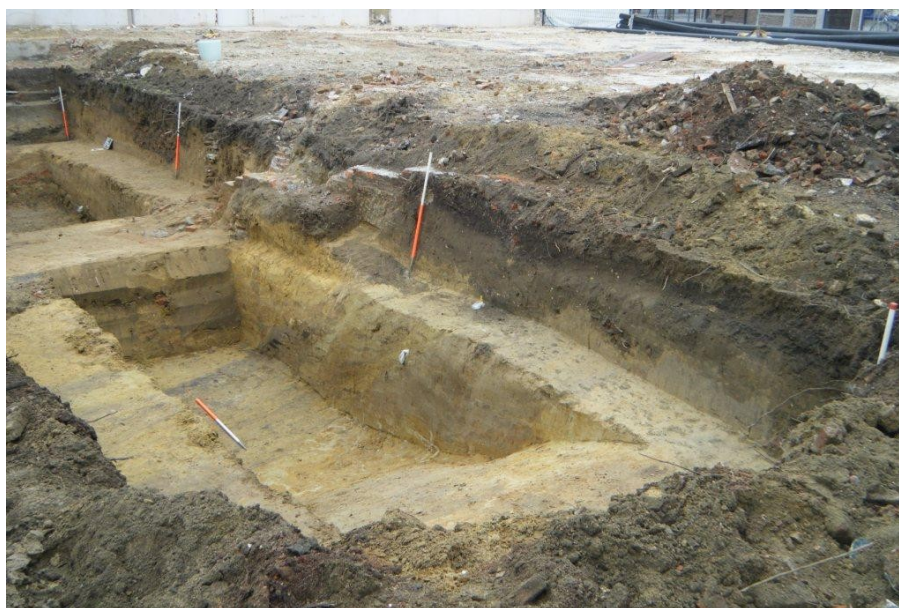
Fig. 92: Lagen walgracht in werkput 1

Mogelijk kunnen ook lagen 13 tot en met 16 toegeschreven worden aan de walgracht. Laag 13 is bruingeel gevlekt en laag 14 is homogeen donkergrijs en bevat baksteen en mortel. Vondsten uit laag 13 omvatten een wandfragment gedraaid grijs aardewerk en een rand- en twee wandfragmenten van een majolica bord (Fig. 91). Laag 15 is bruingeel gelaagd en laag 16 is tot slot een laag baksteenpuin.

Door de vullingen van de gracht gaat nog een laatste kuil. De aanlegkuil, laag 12, heeft een bruingrijze gelaagde vulling. De eigenlijke vulling van de kuil, laag 11, heeft een homogene grijze vulling en bevat baksteen en mortel.

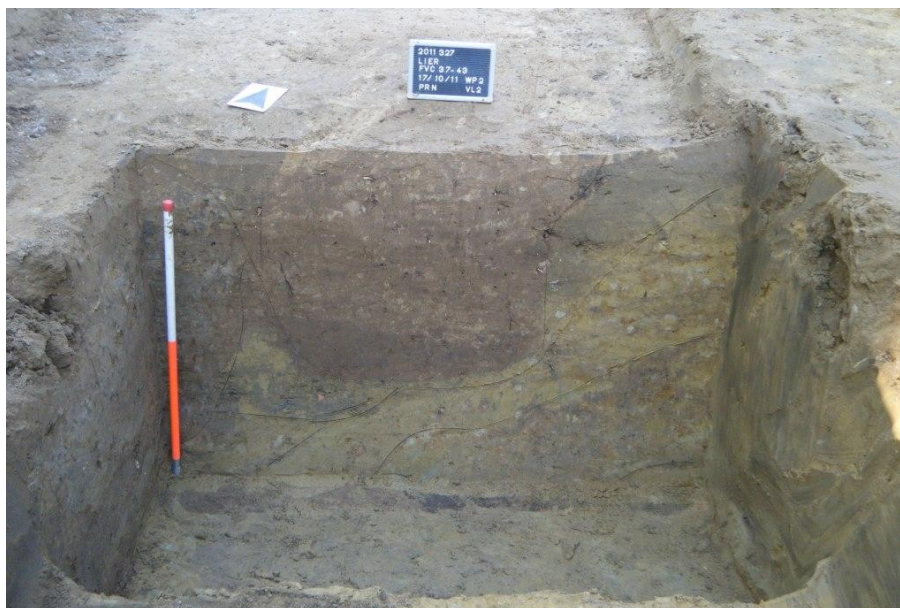
Fig. 96: Kuilen en lagen walgracht in werkput 2

Ook in werkput 2 kon de aanwezigheid van de walgracht vastgesteld worden (Fig. 95 en Fig. 96), met de aanwezigheid van lagen 19 tot en met 22. Deze worden doorsneden door een kuil, laag 27, met een lichte grijsbruine gevlekte vulling, die op zijn beurt doorsneden wordt door een andere kuil, laag 26, met een homogene bruine vulling.

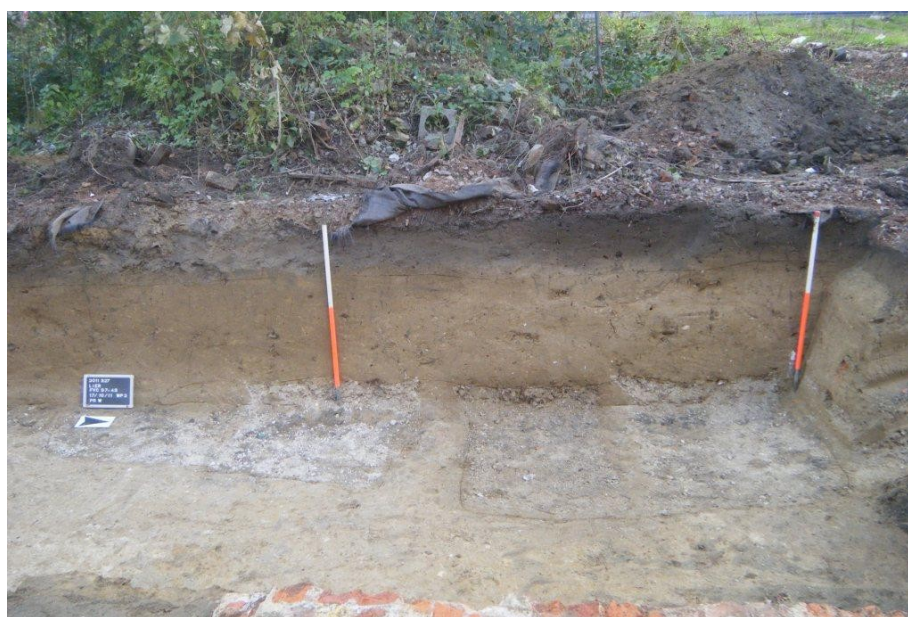
Fig. 97: Kuilen in werkput 2

Onder de teelaarde (L2) bevindt zich laag 15. Daaronder bevindt zich een gelijkaardige laag, laag 25, die op regelmatige afstand doorsneden wordt door rechthoekige (puin)kuilen, laag 24 (Fig. 93 en Fig. 97). Deze hebben een homogene geelbruine vulling die pleister en zavelmortel met kalkstippen bevat. Een fragment pleister bevatte decoratie in de vorm van een sierlijst (Fig. 94).

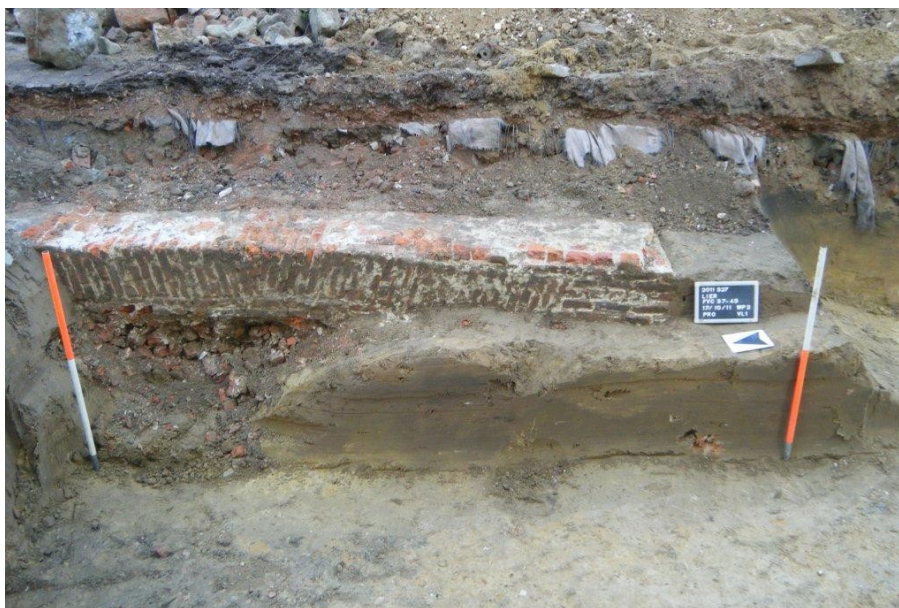
Fig. 98: Muur 9 in werkput 2

Tot slot bevindt zich in deze werkput nog een muur, muur 9 (Fig. 98 en Fig. 99). Het gaat om een bakstenen muur, gevoegd met zavelmortel met kalkstippen. De bakstenen hebben een formaat van 15 x 8 x 4 cm en zijn opgebouwd uit afwisselende rijen kopse en strekse bakstenen. Mogelijk is deze muur dezelfde als muur 4, en kan deze beschouwd worden als een scheidingsmuur. De fundering van de muur is opgebouwd uit bogen, die opgetrokken zijn bovenop een puinlaag, laag 30.

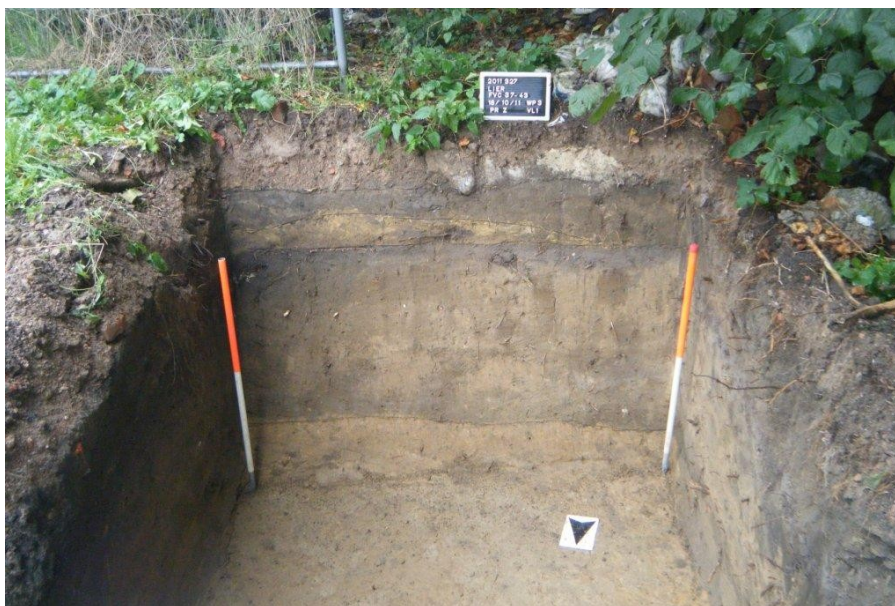
Fig. 101: Profiel Z in werkput 3

In werkput 3 kon, boven op de teelaarde (L2), een ophogingspakket (L31) geregistreerd worden (Fig. 100 en Fig. 101). Dit is homogeen bruin en is rijk aan puin. Onder L2 bevindt zich een geelbruine gevlekte laag, die beschouwd kan worden als een ophogingspakket, bestaande uit geroerde moederbodem. Daaronder bevindt zich laag 33, een homogene bruine laag. Onder laag 33 bevindt zich tot slot nog laag 25, die rechtstreeks op de moederbodem gelegen is. In werkput 3 werden geen vondsten aangetroffen.

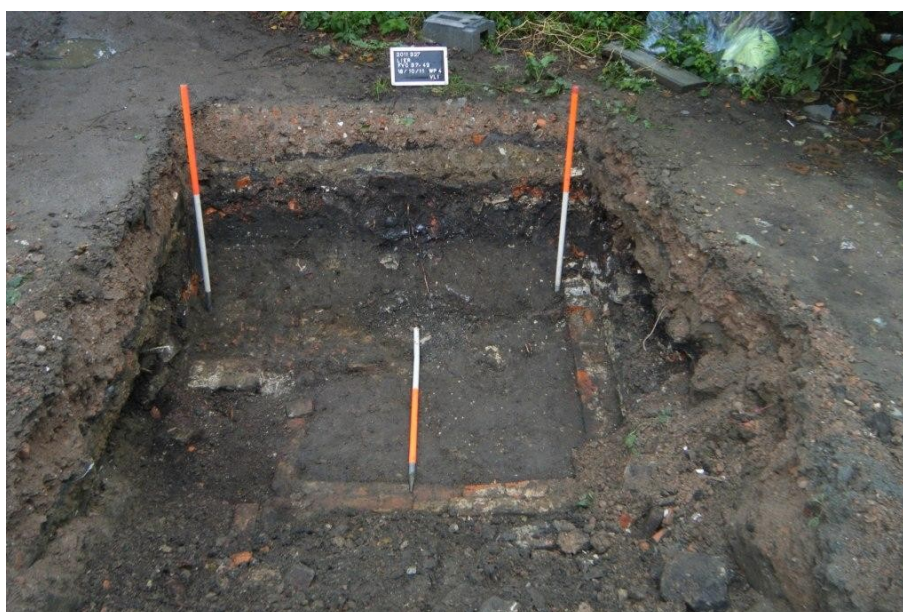
Fig. 102: Grondvlak en profiel O in werkput 4

Daaronder bevindt zich muur 12, een muur van een kamer (Fig. 102). Het gaat om een bakstenen muur, gevoegd met zavelmortel met kalkstippen. De bakstenen hebben een formaat van 16 x 7,5 x 4 cm en zijn opgebouwd uit afwisselende rijen kopse en strekse bakstenen. Tegen muur 12 is muur 11 gezet, een bakstenen muur, gevoegd met kalkmortel. De bakstenen hebben een formaat van 20 x 10 x 3 cm en zijn opgebouwd uit afwisselende rijen kopse en strekse bakstenen. De vulling van deze kamer bestaat uit laag 36, een homogene donkerbruine laag met baksteen en mortel. Daaronder bevindt zich nog laag 37, een bruinwitte gevlekte laag met mortel, die mogelijk te beschouwen is als een puinkuil. Deze is tot slot gegaan door muur 10, een bakstenen vloer.

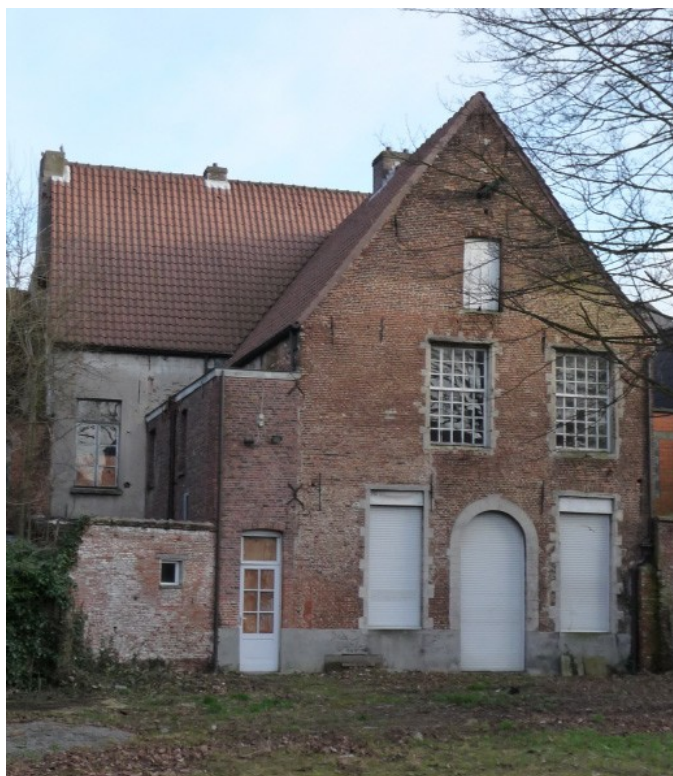
Fig. 106: Achtergevel "Den Grooten Kreft", Florent Van Cauwenberghstraat 35, waarop een aantal bouwnaden zichtbaar zijn

Van het pand “Den Grooten Kreft”, Florent Van Cauwenberghstraat 35, dat aansluit op de onderzoekszone, lijkt de eerste bouwphase te dateren uit de 15de eeuw (Fig. 108).⁴¹ Aangezien de stadsmuur niet kon vastgesteld worden ter hoogte van de onderzoekszone, lijken de eerste fases van het pand (quasi) tegen de stadsmuur aangebouwd geweest te zijn, met een kleine doorgang tussen het pand en de stadsmuur. Bijgevolg hebben we een idee waar de stadsmuur zich precies bevond. Afgaande op de kelder onder dit pand, bevond de zijgevel die tegen de stadsmuur aangebouwd zou kunnen geweest zijn zich 2,5 à 3 meter van de huidige perceelsgrens (Fig. 106).
